Pneumatic Impact Treatment

PIT de „*Anti veroudering*“ methode voor uw productie installaties...

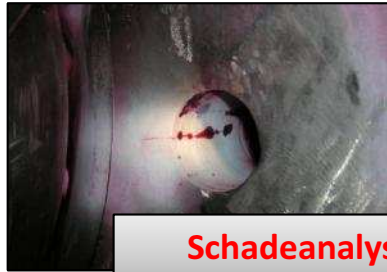
geometrische kerf

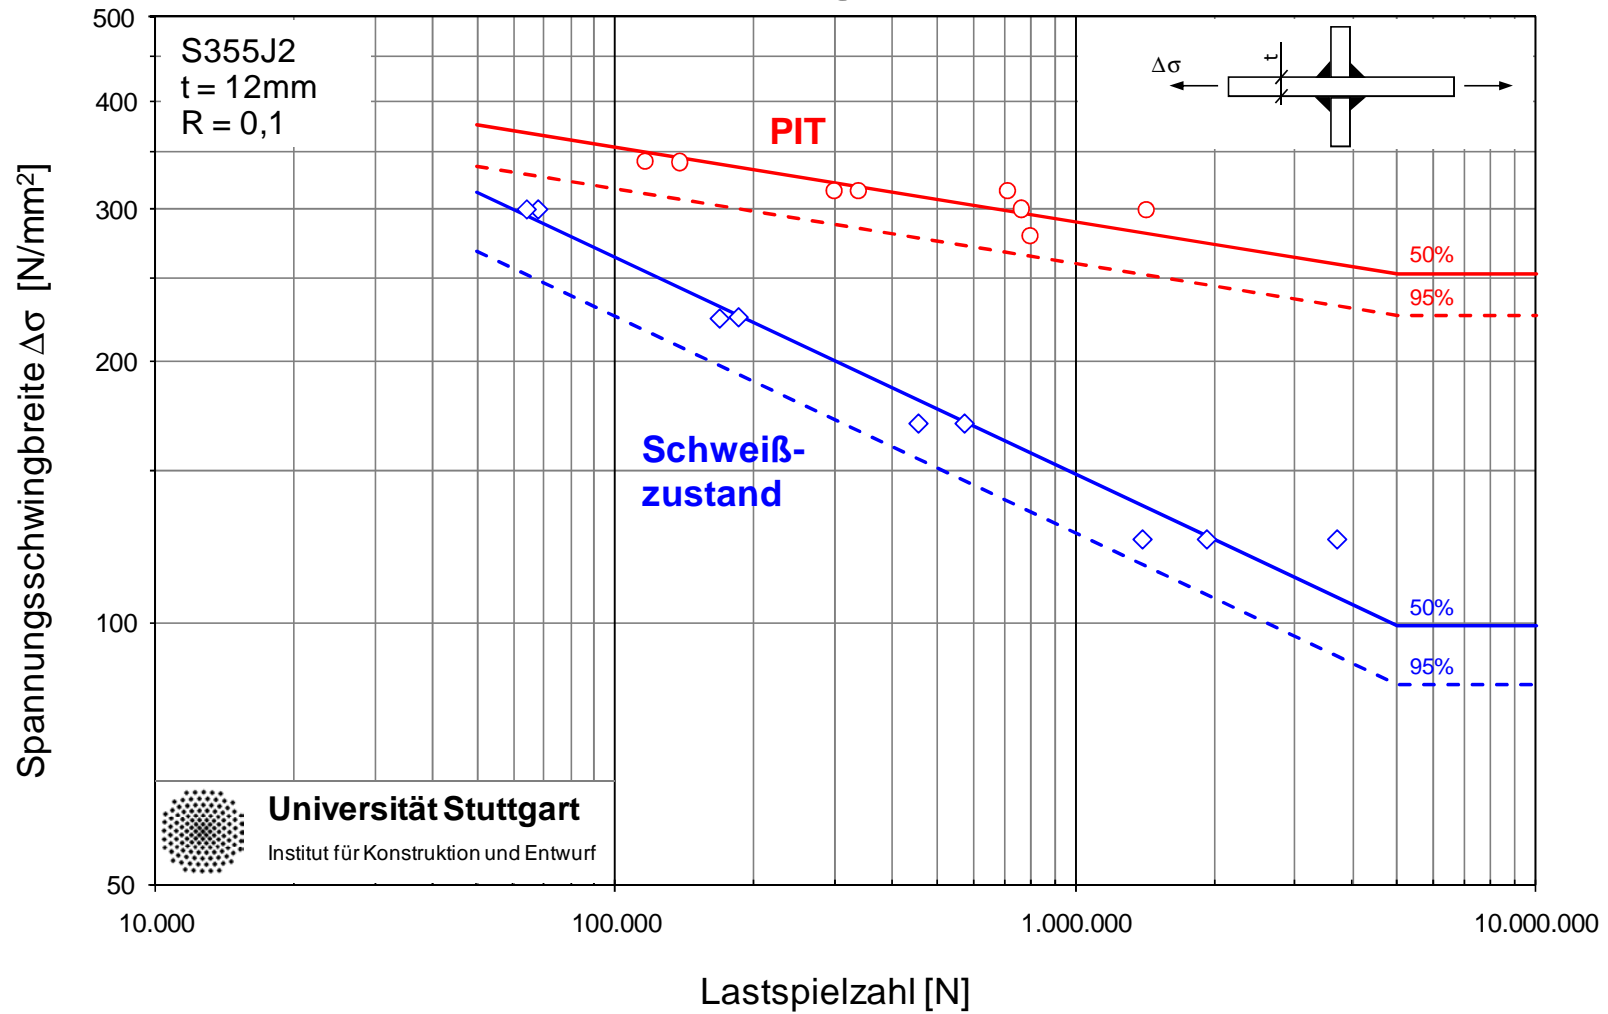
Kruis verbinding S355 R = 0,1

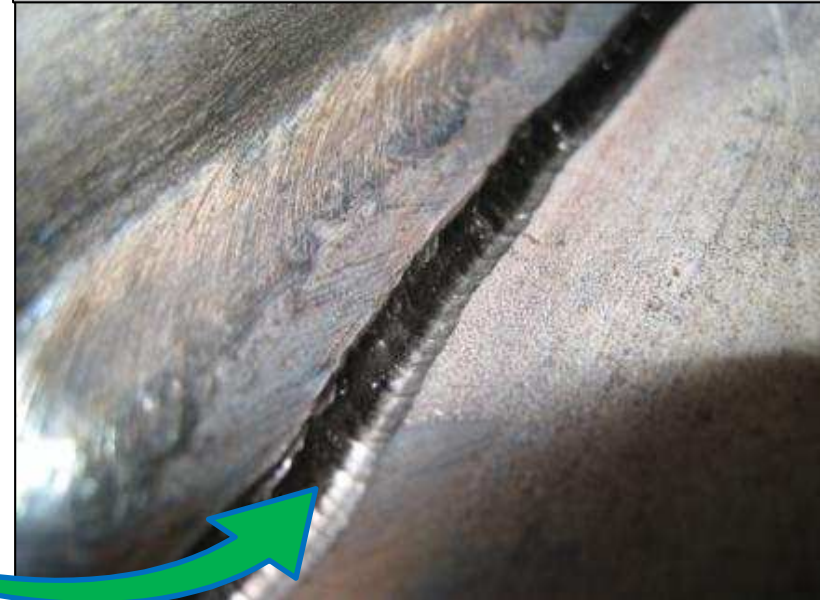
Door PIT behandeling
geometrisch verbeterde overgang

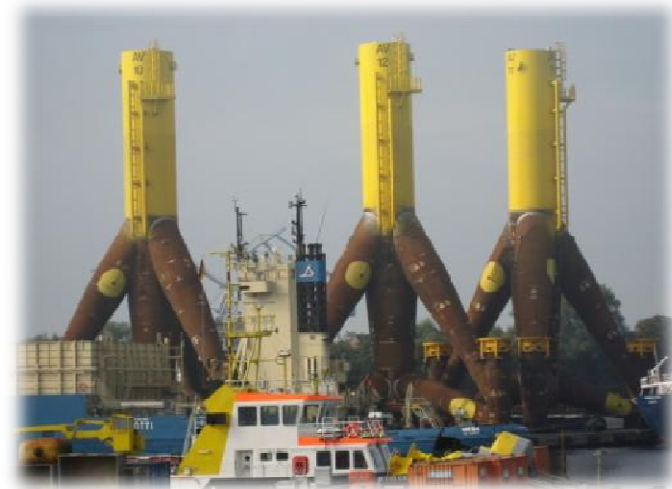
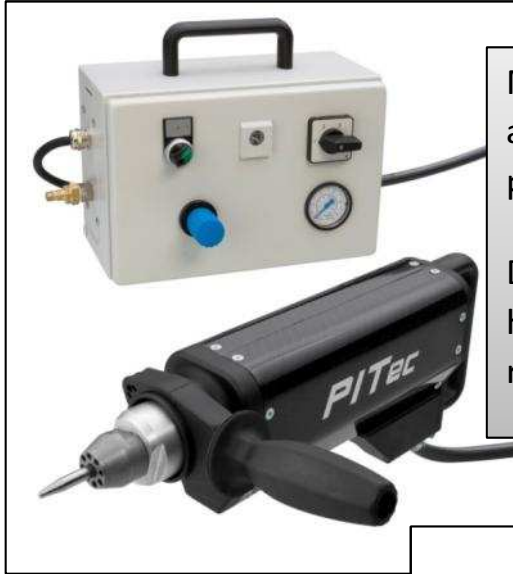
Met perslucht wordt een kunstspier, een nieuwe ontwikkeling van **FESTO**, aangedreven. Deze bewegingen worden als hamer bewegingen op één of meerdere pennen overgebracht.

Door de gescheiden regeling van frequentie en druk kan de slagkracht optimaal aan het te behandelen materiaal worden aangepast waardoor steeds het maximale resultaat bereikt wordt.

- compacte bouw voor goede toegankelijkheid
- verlichte behandelingslocatie d.m.v. LED
- Optimalisering door gescheiden instelling van frequentie en druk
- 4 individueel programmeerbare frequentie bereiken
- Pennen assortiment voor verschillende toepassingen
- Luchtkoeling van de pennen
- zeer laag trillingsniveau ca. 5 m/s²
- in besloten ruimten toepasbaar (Handtool 24 V)

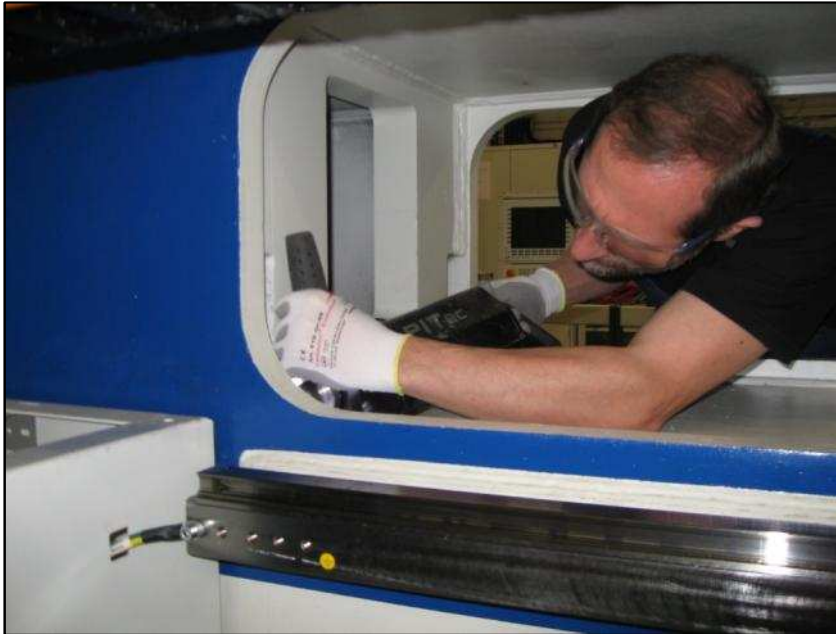
PIT Referentie voorbeeld: Stempel- en ponsmachine

- Trumpf belaste een machineframe in een proefopstelling totdat deze begon te scheuren
- Na het reparatie lassen werden de lasnaden met PIT behandeld
- ook werden mogelijke „Hot-Spots“ preventief met PIT behandeld
- hierna werd het frame opnieuw in de testopstelling belast

**Het resultaat is een ca. 1,6x langere levensduur na reparatie ten opzichte van een onbehandeld nieuw frame
Trumpf past tegenwoordig PIT toe tijdens nieuwbouw om de toch al goede kwaliteit verder te verbeteren!**

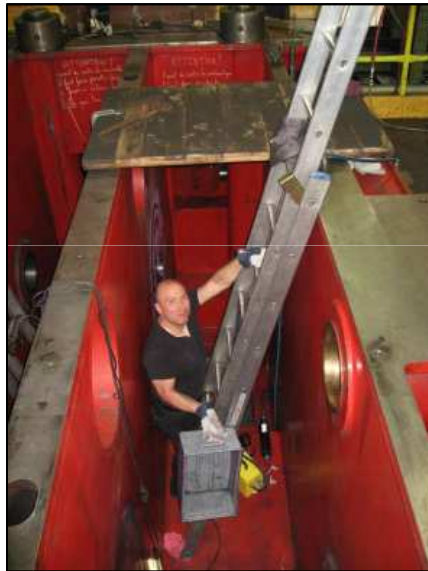
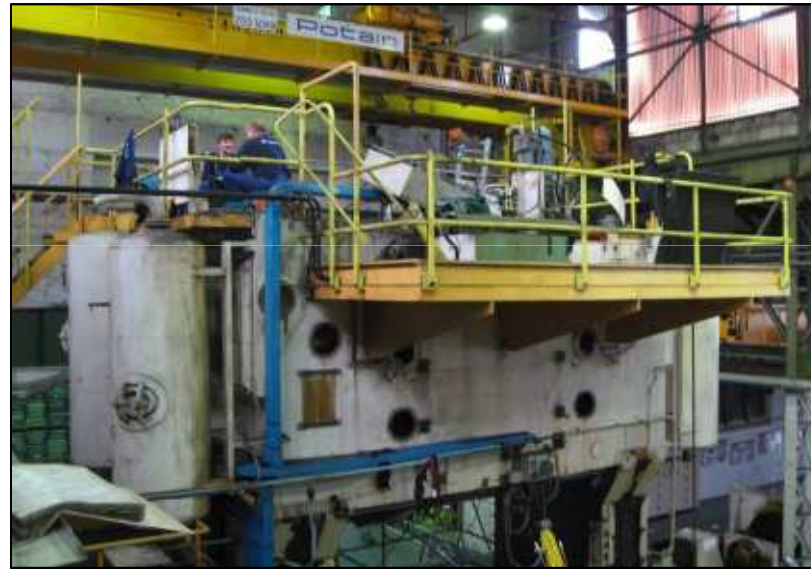
PIT Referentie voorbeeld: Reparatie van een pers

Behandeling van een omvormers in Lyon:

- Fa. Schuler heeft 2 nieuwe lagerplaten ingelast met een doorsnede van \varnothing 950 mm
- PITEC heeft de hierbij ontstane trekspanningen aan het oppervlak omgezet in drukspanningen

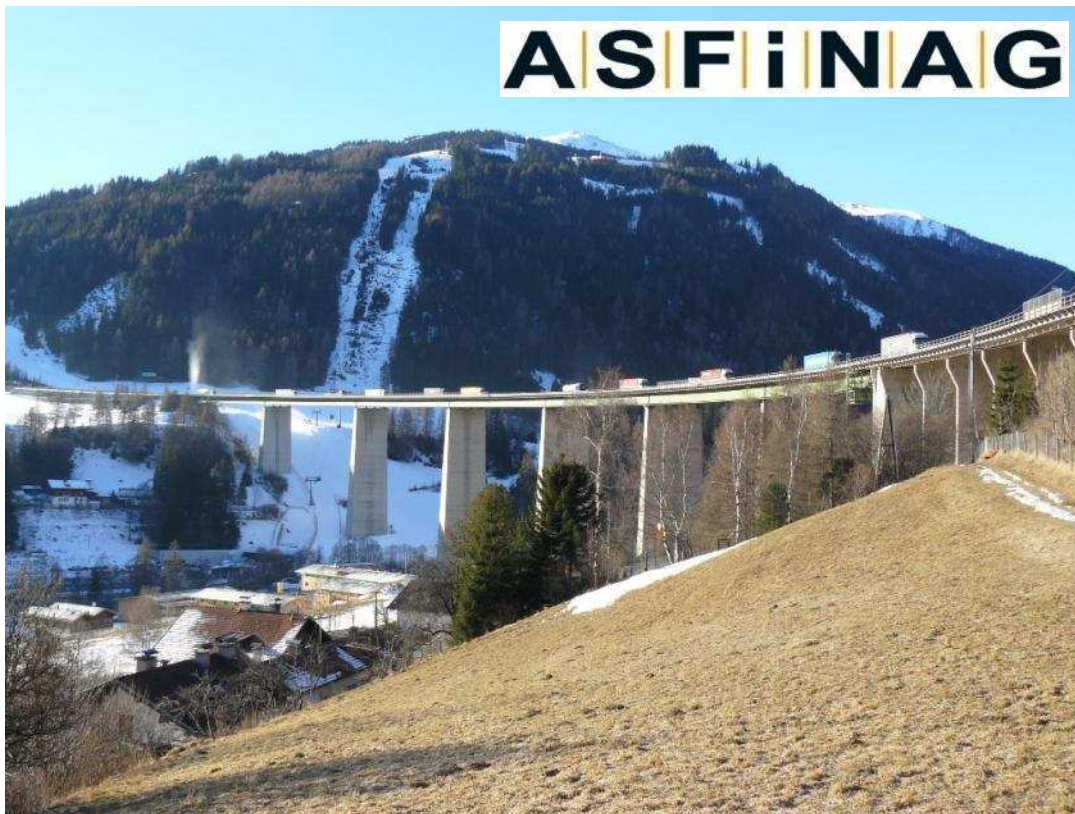
**PIT Referentie voorbeeld:
revitaliseren van de Gschnitztalbrug (Brennerpas)**

Na wetenschappelijk onderzoek van het PIT effect door de Technische Universiteit van Graz is een preventieve PIT behandeling van de gerepareerde lasnaden van deze snelweg brug geadviseerd en uitgevoerd.

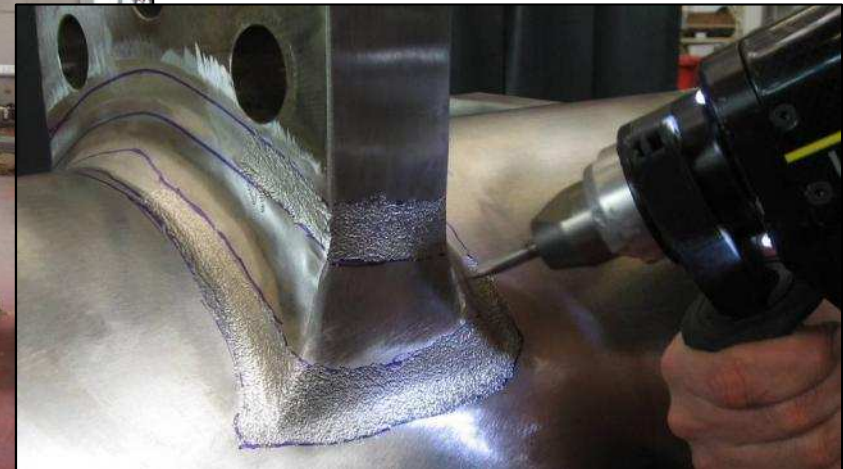
**PIT Referentie voorbeeld:
Roerwerk uit Duplex RVS**

**PIT-Behandeling van een roerwerk as uit Duplex RVS
om hiermee de levensduur te verlengen**

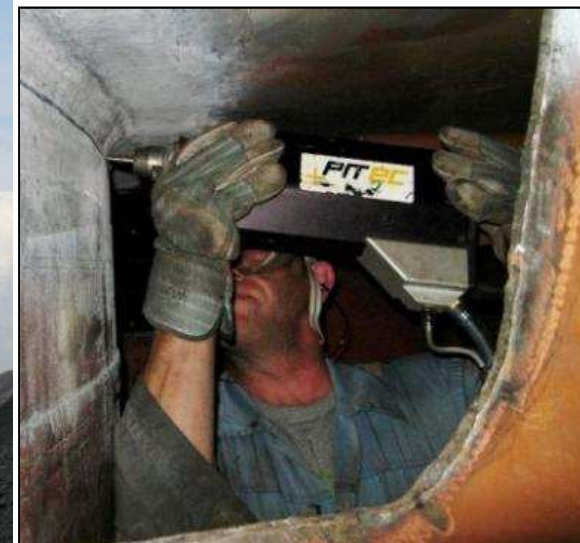
***PIT Referentie voorbeeld:
Reparatie van een havenkraan***

PIT-Behandeling van alle reparatie lassen aan de draaikrans nadat hier vermoeuingscheuren zijn verwijderd en preventieve behandeling van alle overige lassen.
